**ПАСПОРТ ДОСТУПНОСТИ**  
**объекта социальной инфраструктуры (ОСИ)**  
**№ПД-36-102022**

**Учебный корпус 2**

**АКТ ОБСЛЕДОВАНИЯ  
объекта социальной инфраструктуры  
К ПАСПОРТУ ДОСТУПНОСТИ ОСИ  
№ ПД-36-102022**

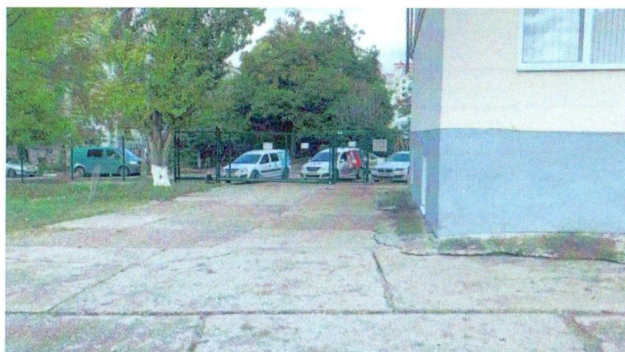
Рис. 1

| №<br>п/п | Наименование<br>функционально-<br>планировочного<br>элемента | Наличие<br>элемента | | | Выявленные нарушения и<br>замечания | | Работы по адаптации объектов | |
|---|---|---|---|---|---|---|---|---|
| | | | | 1 | СП 59.13330.2020<br>п. 5.1.10 | С | Необходимо разместить<br>тактильно-контрастные<br>указатели на расстоянии 0.8-0.9<br>метра до препятствия. | Капитальный |
| | | | | 1 | СП 59.13330.2020<br>п. 5.1.10 | С | Необходимо разместить<br>тактильно-контрастные<br>указатели длиной 0.5-0.6 м до<br>препятствия | Капитальный |

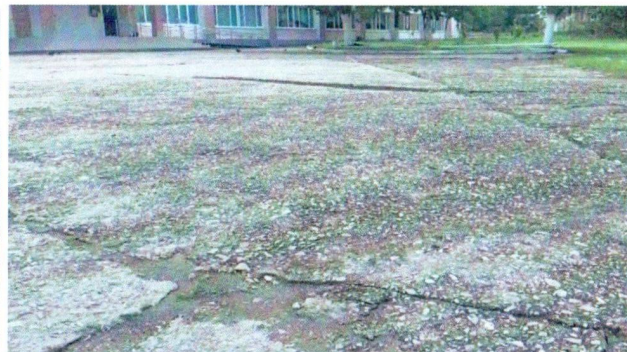
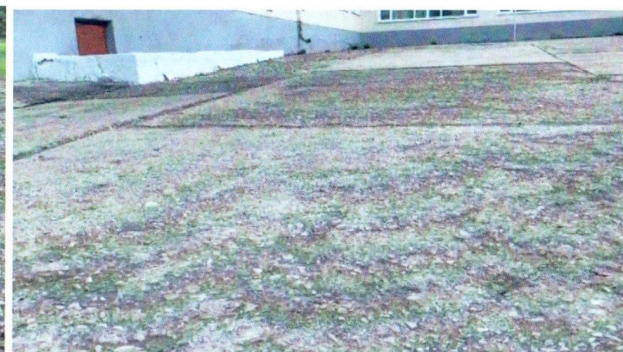
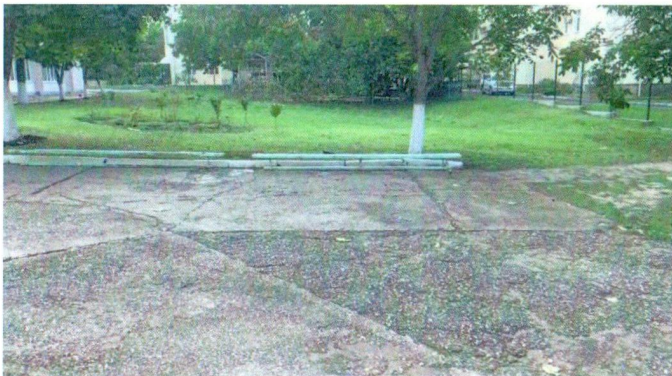
Рис. 2

| | | | | 2-4 | СП 59.13330.2020<br>п. 5.1.10 | С | Установить тактильно-<br>предупреждающие указатели с<br>высотой рифа 5 мм | Капитальный |
| | | | | 2-4 | СП 59.13330.2020<br>п. 5.1.10 | С | Необходимо разместить<br>тактильно-контрастные<br>указатели длиной 0.5-0.6 м<br>(тактильные указатели на путях<br>отсутствуют) | Капитальный |

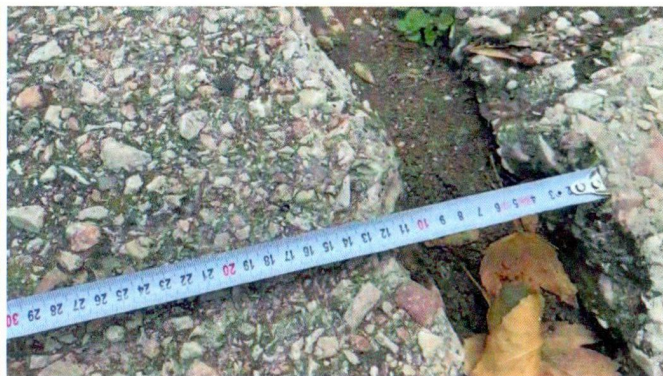
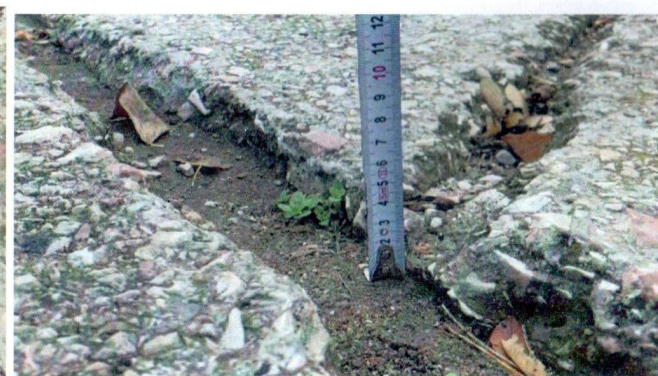
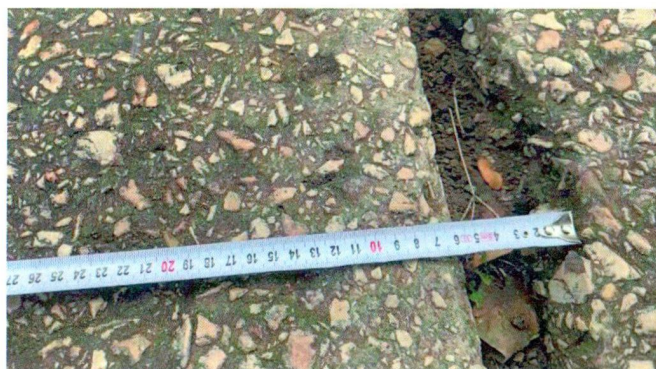
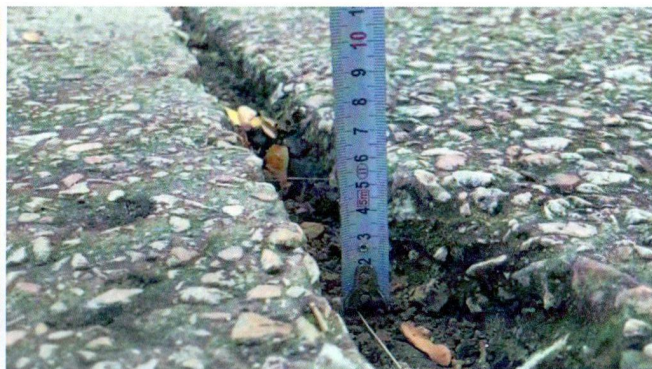
Рис. 5

| | | | | 5-8 | СП 59.13330.2020<br>п. 5.1.11 | К | Требуется заменить покрытие<br>пешеходного пути | Капитальный |
